### La tour des latrines

# La vie de château

## Travaux en cours

## La fontaine "la cuve"

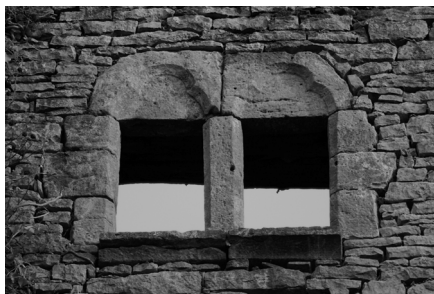
Logis nord : baie géminée au dernier niveau du bâtiment, sur la façade nord-ouest

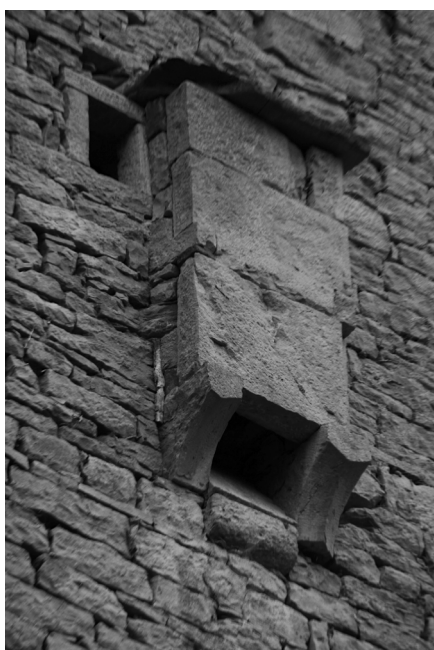
Logis nord : latrines du 1<sup>er</sup> étage sur la façade nord-ouest

Au niveau +1, un sas permet de communiquer avec l'étage du logis Rolin. Une baie identique à celle de l'étage inférieur est percée dans le mur nord-ouest de cette pièce. Côté nord-est, une baie plus petite s'ouvre au fond d'une embrasure importante dans laquelle sont aménagés deux coussièges<sup>1</sup>. À ce même étage, une latrine semble avoir été créée plus tardivement, au-dessus de l'autre, dans une baie plus ancienne, probablement identique à celle côté nord-est. Différente de celle du rez-de-chaussée, cette latrine, visible depuis les fossés, est aménagée dans un petit édicule en surplomb, reposant sur deux consoles.

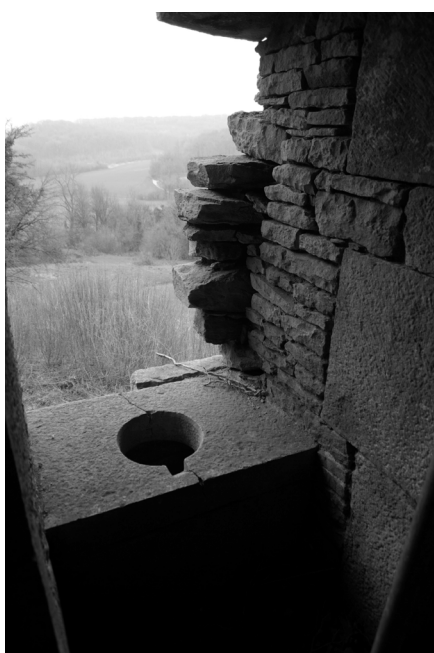
Logis nord : latrines du rez-de-chaussée dans l'épaisseur du mur nord-ouest

Le rez-de-chaussée est constitué d'un plancher bois, reposant côté fossé, sur des corbeaux. À ce niveau, accessible par un sas depuis le logis Rolin, une baie sur chaque façade (0,58 m x 0,92 m) éclaire la pièce. Face à l'entrée, une latrine est aménagée dans l'épaisseur du mur nord-ouest, côté vent dominant et pluie. Elle est évacuée dans le fossé par un conduit-biais dans l'épaisseur du mur, ce qui la rend invisible et inaccessible depuis l'extérieur.

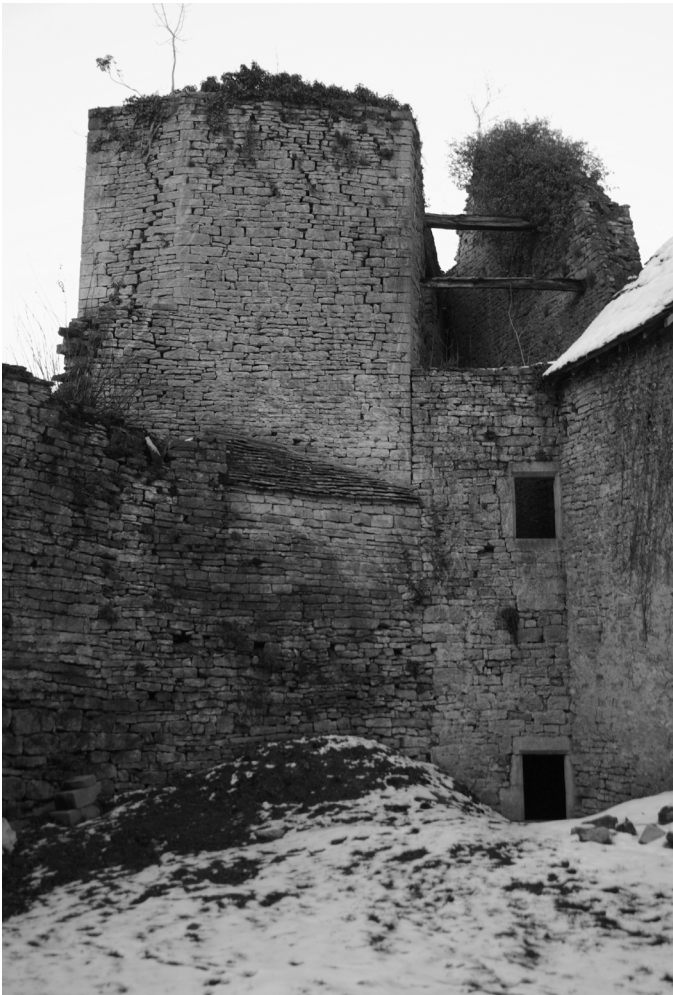
Logis nord : façade côté haute cour (2009)

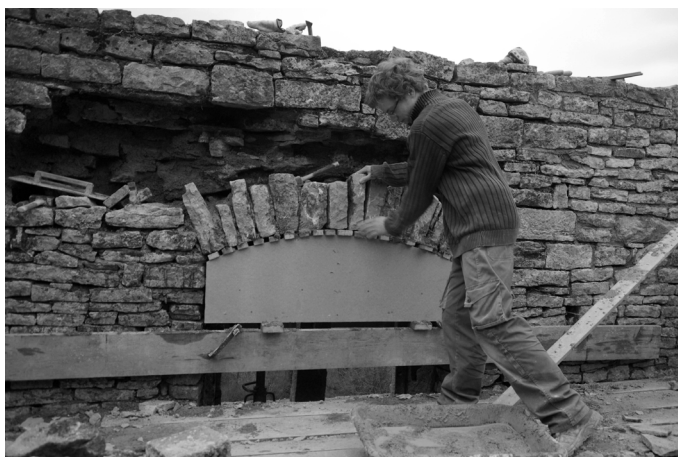
**Logis nord : consolidation des parties hautes**

Construction d'une arrière-voussure dans la baie géminée de la façade nord-ouest

Après aménagement des parties hautes de l'échafaudage, l'entreprise de maçonnerie-taille de pierre de monsieur Bruno GÉRARD est en train de déposer, purger et remonter certaines parties de murs pour sécuriser les arases sur

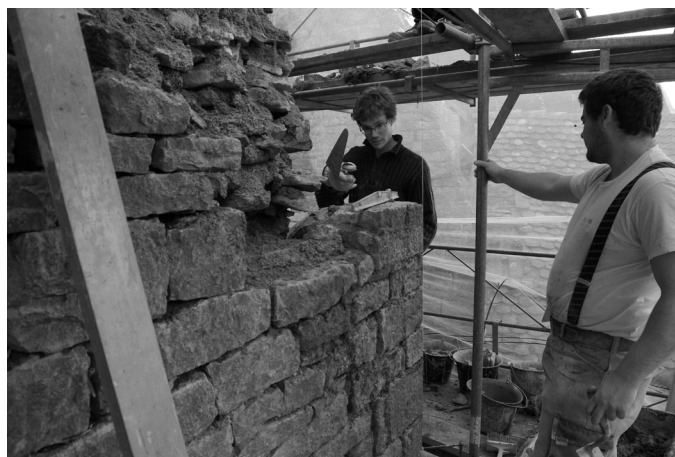
**Logis nord : consolidation des parties hautes**

Remontage des maçonneries de l'angle extérieur au sud-est

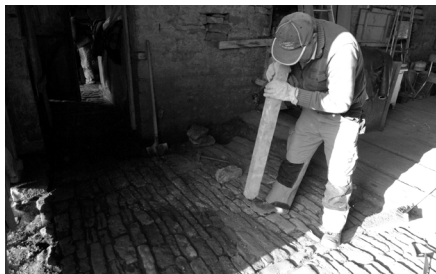
Chantier mensuel

Entrée de la grange : restauration du pavage
